Schachtkopfsanierung und Gebäudesicherung Römerschachtruine Altenberg / Erzgebirge

Kersten Kühn

G.E.O.S. Ingenieurgesellschaft mbH

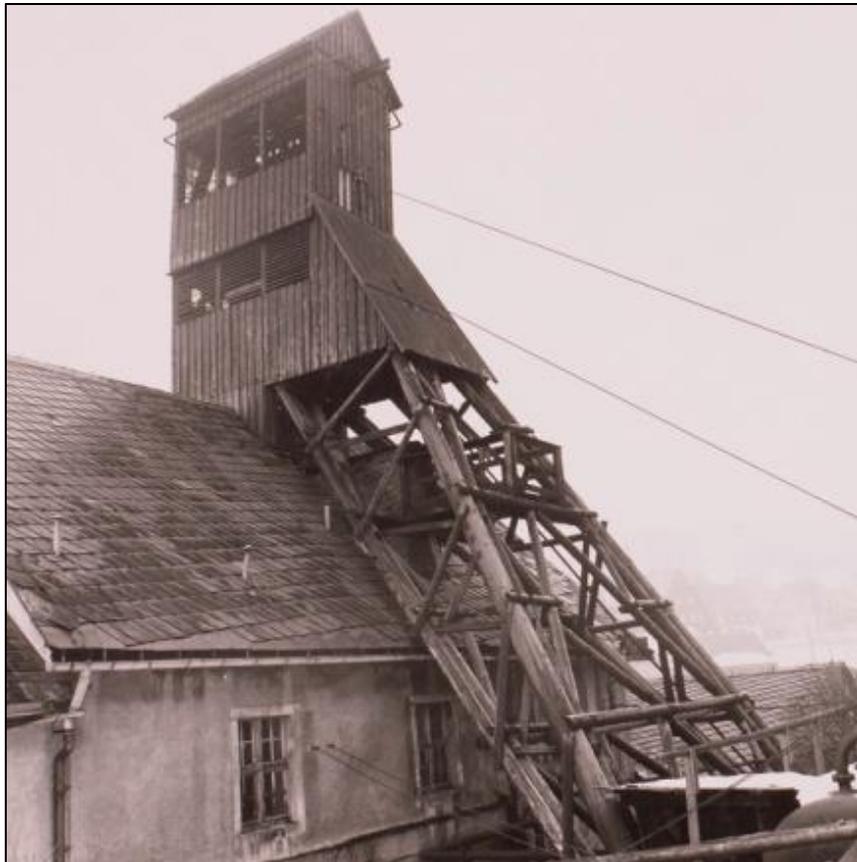
Abb.4 : Förderturm Römerschacht mit erhöhtem Seilscheibenstuhl (1983)

Der Betrieb des Schachtes wurde 1982 wegen geotechnischer Instabilität des Baugrundes am unmittelbaren Rand der Altenberger Pingel eingestellt. Der Förderturm mit erhöhtem Seilscheibenstuhl (siehe Abb. 4) wurde im Herbst 1989 bis auf das Niveau des Dachfirstes zurückgebaut. Das Schachtgebäude ist nach mehreren Rückbauphasen seit der Einstellung des aktiven Bergbaus im März 1991 nur noch als Ruine erhalten und liegt innerhalb des geotechnischen Sperrbereiches der Altenberger Pingel zwischen der sog. pingennahen (70°-) und der pingentfernen (60°-) (Bruch-)Kontur (siehe Abb. 5).

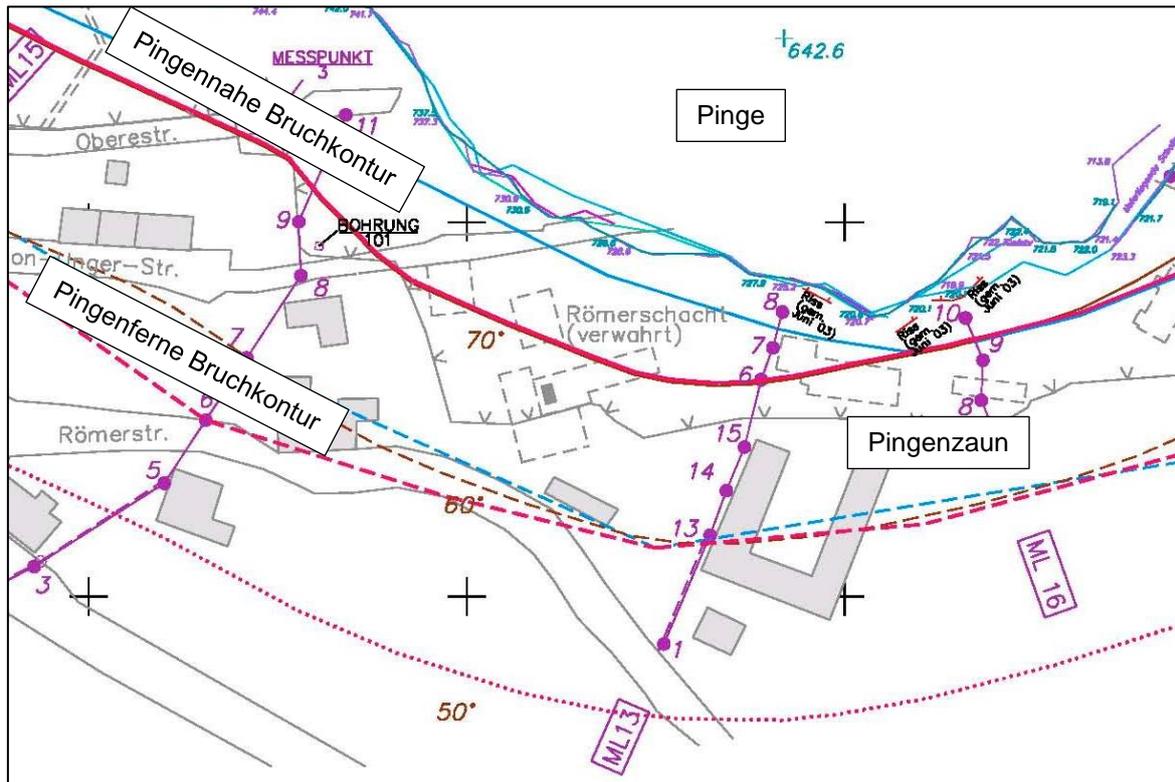
Abb.5 : Konturlinien Pinge Altenberg, Bereich Römerschacht (DMT, 2018)

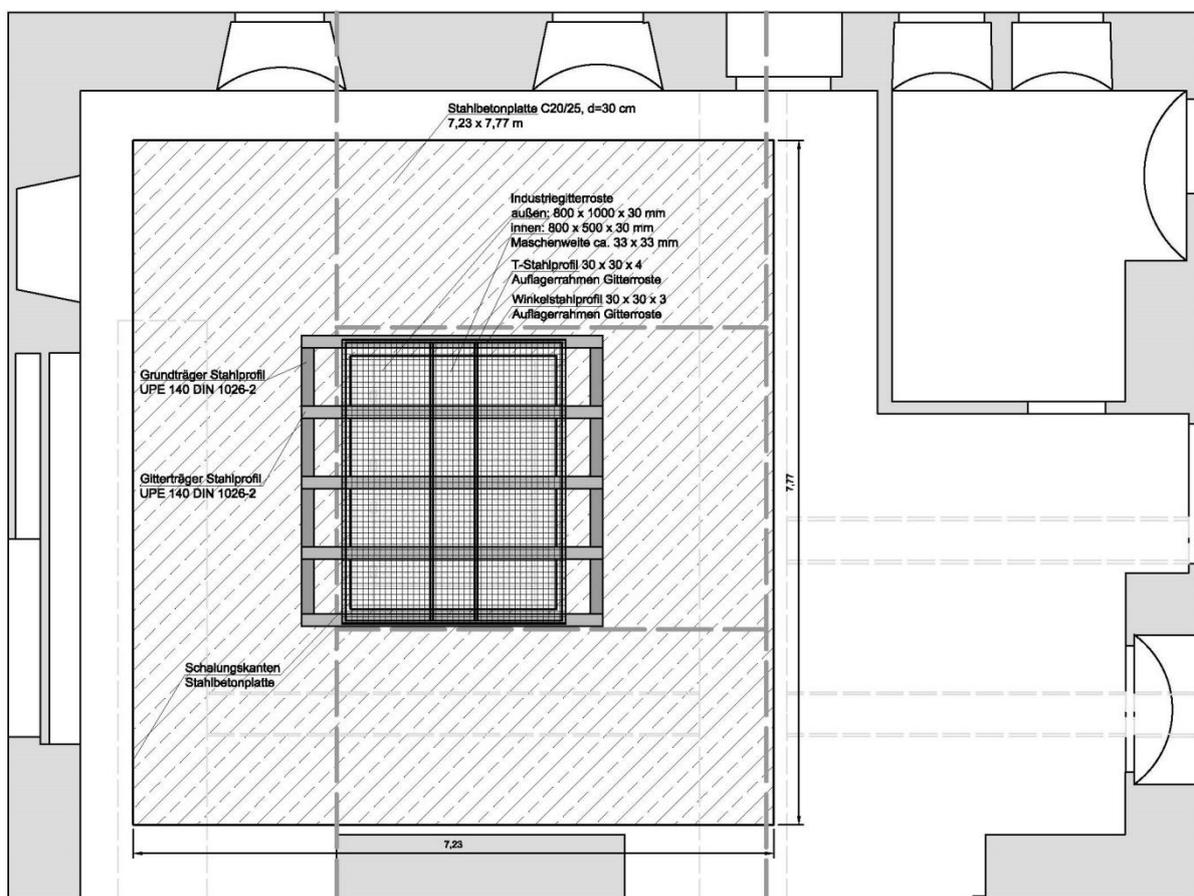
Abb.6 : Schematischer Grundriss Schachtkopfsanierung innerhalb der Gebäuderuine

Die Sicherung des Schachtkopfes musste wetterwegsam hergestellt werden. Als Gründung wurde eine bewehrte Stahlbetonplatte hergestellt, welche schwimmend auf die bestehende Geländeoberkante bzw. die Schachtoberkante betoniert wurde. Die Geländeoberfläche in der Ruine war im betreffenden Querschnitt zu beräumen und auszugleichen. Es wurde ein Längsgefälle von ca. 1 % in Richtung Straßenseite der Gebäuderuine hergestellt. Die Stahlbetonplatte wies im Bereich des Bestandsschachtkopfes eine entsprechende Öffnung auf. Die Außen- und Innenkanten der Betonplatte wurden eingeschalt. Als Bewehrung wurde Mattenbewehrung entsprechend Bewehrungsplan vorgesehen. Die innere und äußere Randbewehrung erfolgte durch Stahlbügel.

Als Sicherung der Schachtöffnung war ein in sich verschweißter Stahlrahmen mit aufgeschweißten Gitterrosten eingebaut worden, der auf die Stahlbetonplatte aufgeschraubt wurde. Als Auflager des Gitterrosts dienten Stahlprofile UPE 140 nach DIN 1026-2, welche längs verlegt und quer gekreuzt aufgeschweißt worden sind, um ein Durchfedern der Abdeckung zu unterbinden. Die Verschraubung an den Längsträgern erfolgte an eingepöhlten und einzementierten Gewindebolzen.

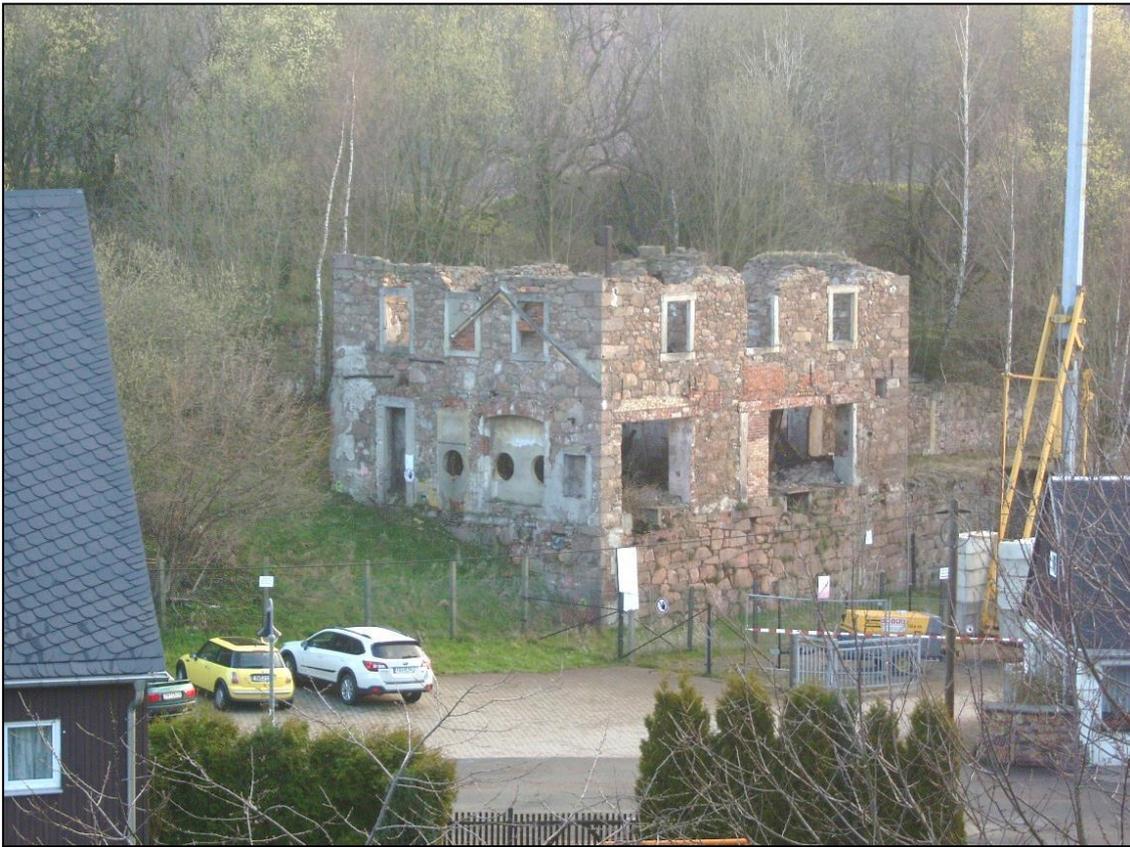
Wegen des außerordentlich schlechten baulichen Zustands der Gebäuderuine bestand jederzeit die Gefahr spontaner Abbrüche von Bauteilen sowohl nach außen in den öffentlichen Bereich, als auch nach innen auf die Schachtabdeckung.

Abb.7 : Römerschachtruine vor Beginn der Maßnahme (Aufnahme 13.04.2016)

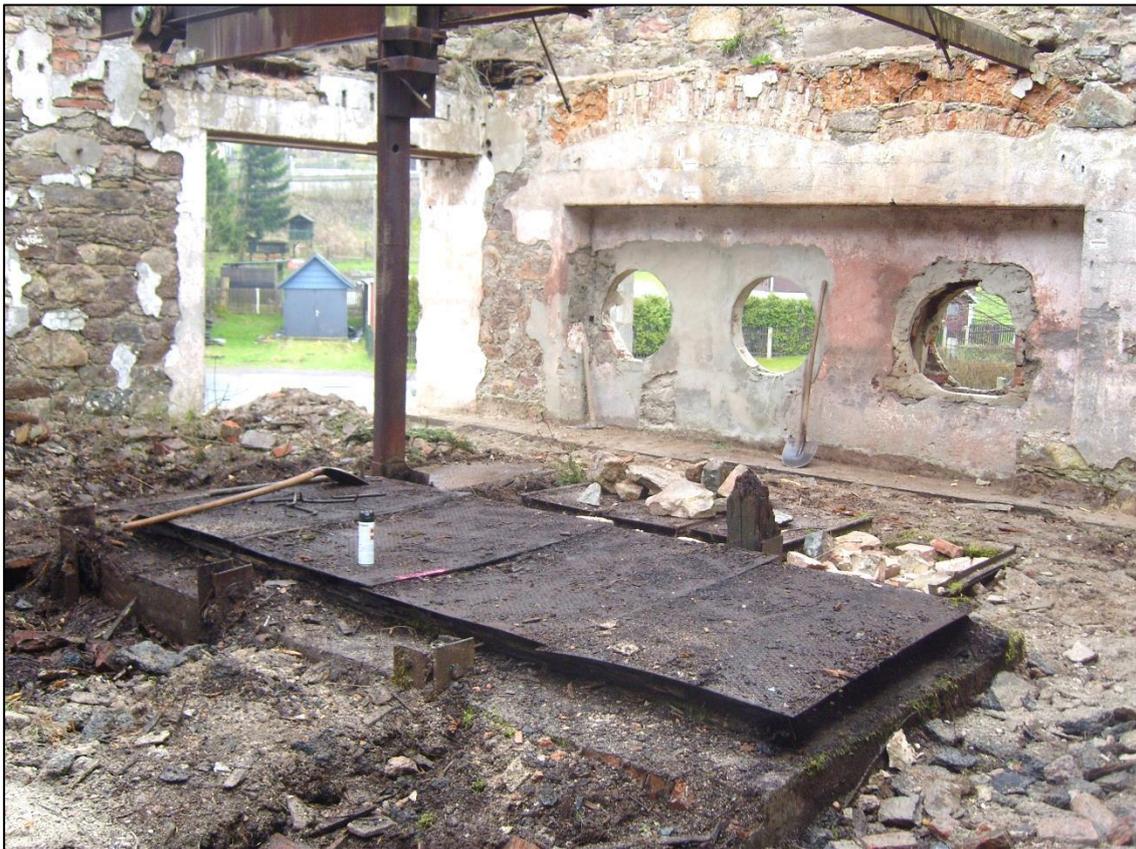
Abb.9 : Zustand Schachtkopf nach Beräumung und Freilegung

Bei der Beräumung wurden zunächst sämtliche losen Einbauten, Bauteile etc. über Kopfhöhe im unmittelbaren Schachtkopfbereich entfernt. Nach Entfernung allen bruch- bzw. absturzgefährdeten Materials wurden die innerhalb der Ruine im Beräumungsbereich befindlichen Massen, Hölzer, etc. aus der Ruine beräumt. Die Wände aussteifende Stahlträger (u. a. I-Profile 450) des Altbestandes wurden belassen. In die vorhandene Schachtkopfabdeckung wurde nicht eingegriffen.

Die offen liegenden Unterflur-Kanäle in der Rasenhängebank wurden mit Bruchmassen (Erdstoffe, Bauschuttreste etc.) aus dem Ruinenbereich aufgefüllt. Die Oberfläche im Beräubereich wurde eben hergestellt, um ein möglichst vollflächiges Aufliegen der darauf einzubauenden Schachtabdeckung (Stahlbetonplatte) zu gewährleisten. Das Planum durfte nach Herstellung nicht statisch verdichtet werden.

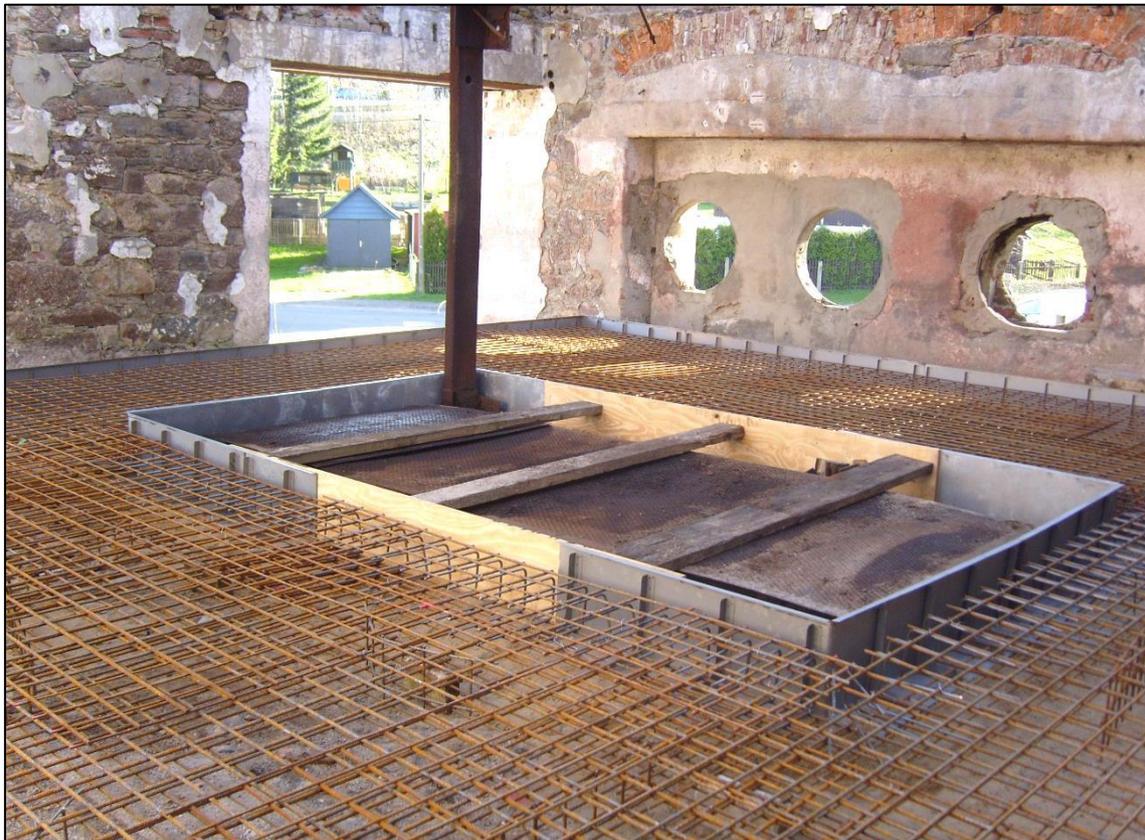
Abb.10 : Schachtkopf mit Bewehrung für die schwimmend verlegte Betonplatte

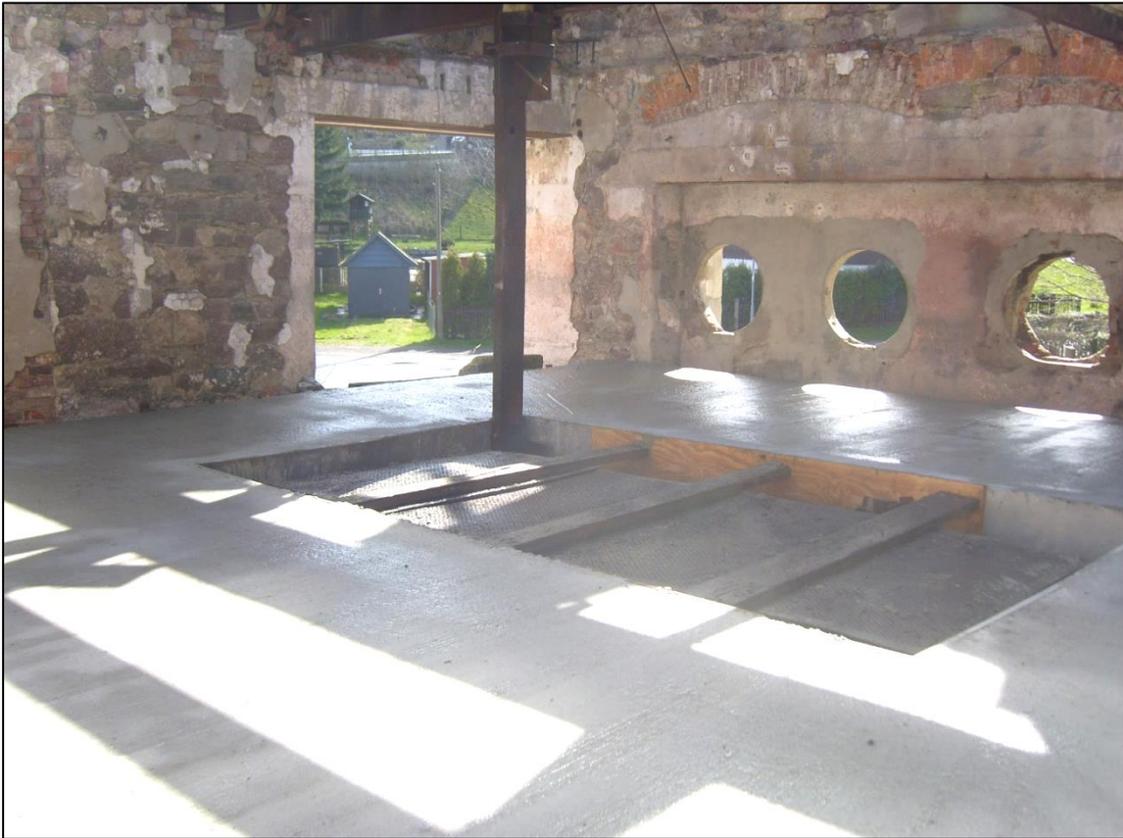
Abb.11 : Schachtkopf nach Einbau der Stahlbetonplatte

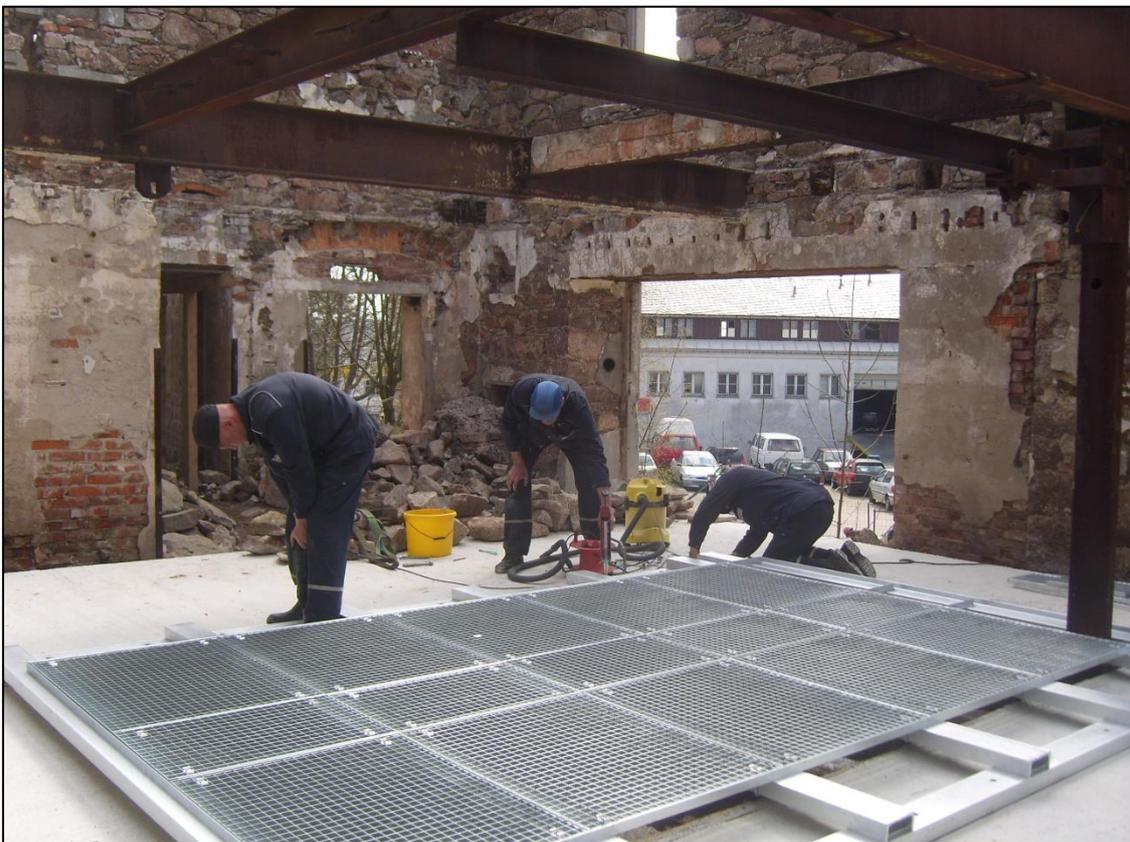
Abb.12 : Einbau der Schachtkopfabdeckung

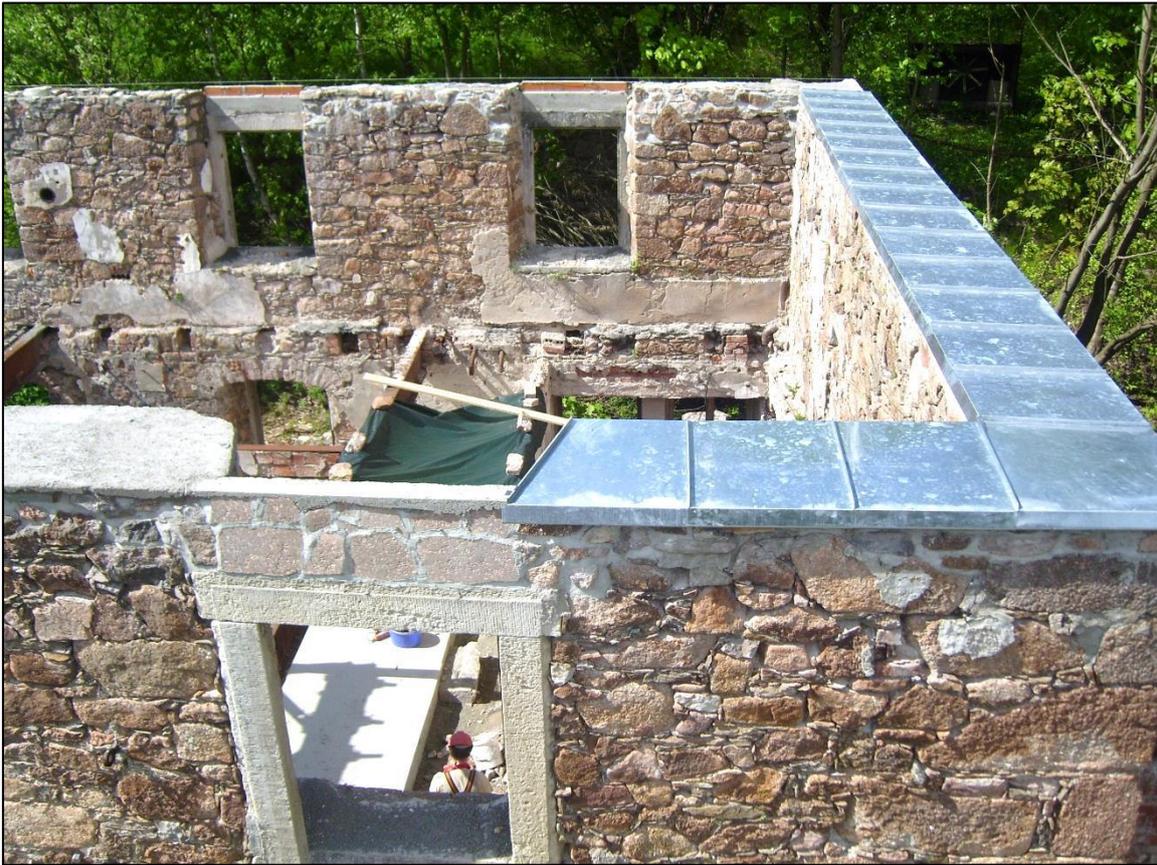
Abb.13 : Steinmetz- und Klempnerarbeiten an Gewänden und Mauerkrone

Mauerarbeiten an der Außenwand und über den Fensterstürzen waren als Bruchsteinmauerwerk mit Mörtel der Gruppe NM III mit Mauerdicke von ca. 20 cm bis 80 cm als tragende Außenwand auszuführen. Das Material war entsprechend des Bestands aus ortsüblichen Gesteinen (Granitporphyr) zu verwenden. Der Einbau erfolgt mit Stoßfugenvermörtelung. Die Verankerung der Anschlüsse an vorhandenes seitlich angrenzendes bestehendes Mauerwerk wurde kraftschlüssig hergestellt. Die Oberkante war segmentweise bündig herzustellen. Sofern oberhalb der Fensterstürze Mauerwerk neu aufzubauen war, erfolgte dies mit maximal zwei Steinreihen.

Die Begradigung der Mauerkrone erfolgt mit Ortbeton der Festigkeitsklasse C20/25 entsprechend den Expositionsclassen XC4, XF1. Der Ortbeton wurde von oben händisch in die geschalte Querschnittsform eingebaut und eben mit ca. 3 cm Gefälle zur Außenseite abgezogen. Die Höhe der Mauerabdeckung betrug mindestens 5 cm an der oberen Gefällekannte. Die Betonage erfolgte direkt auf das vorbereitete Mauerwerk.

Die Mauerkronenabdeckung musste gemäß denkmalschutzrechtlicher Auflage als Zink-Stehfalzdeckung, Blechstärke 0,5 mm, mit beidseitig gerollter Tropfkante (Wulst) hergestellt werden. Der Einbau erfolgte zur Außenseite geneigt. Für die Befestigung am Mauerwerk waren verzinkte Verschraubungen erforderlich. Diese wurden alle 30 cm in die umgebogenen Tropfkanten eingebracht. Die Bleche wurden untereinander an den Stoßkanten verbunden.

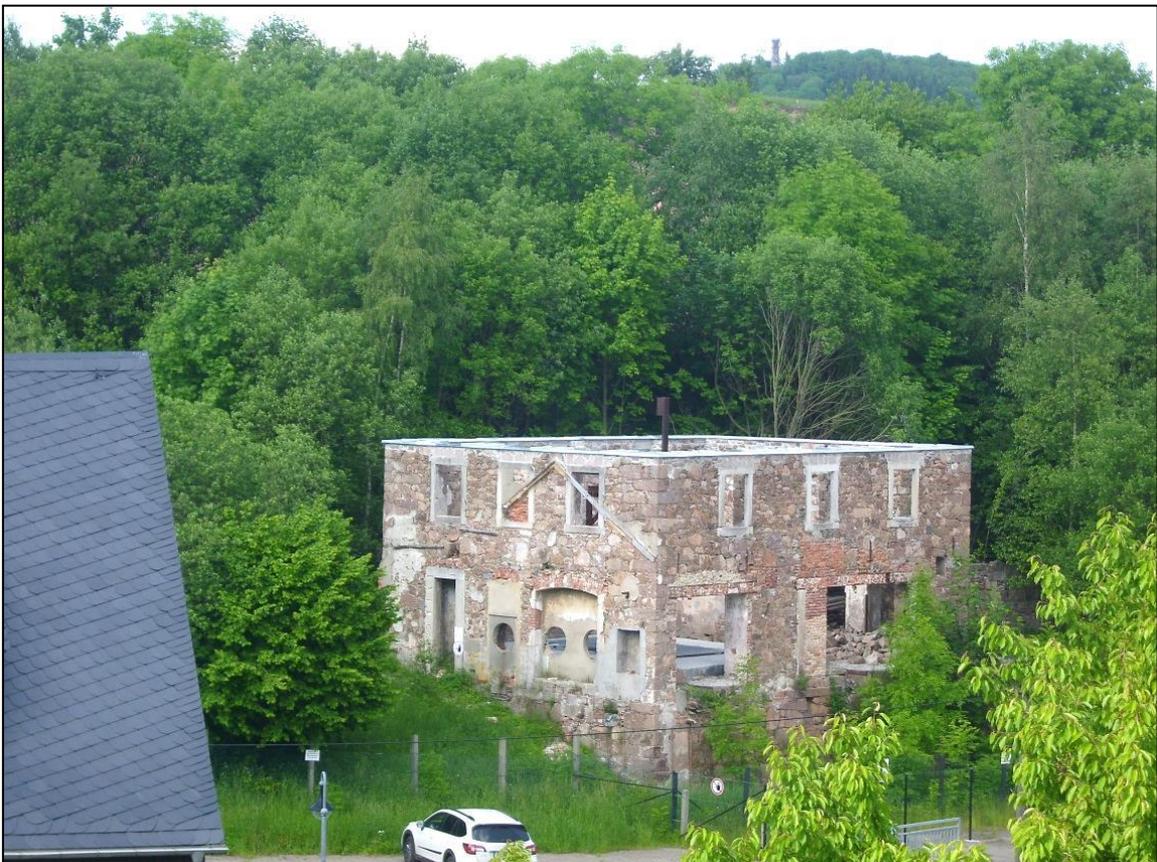
Abb.14 : Römerschachtruine nach Abschluss der Maßnahme (Aufnahme 13.06.2016)
